**Объект:** *Комплексный капитальный ремонт ГОУ средняя общеобразовательная школа №75 с углубленным изучением немецкого языка*

**ТЕХНИЧЕСКОЕ ЗАКЛЮЧЕНИЕ**

*о состоянии строительных конструкций здания школы*

**Шифр: 10-10-ТЗ**

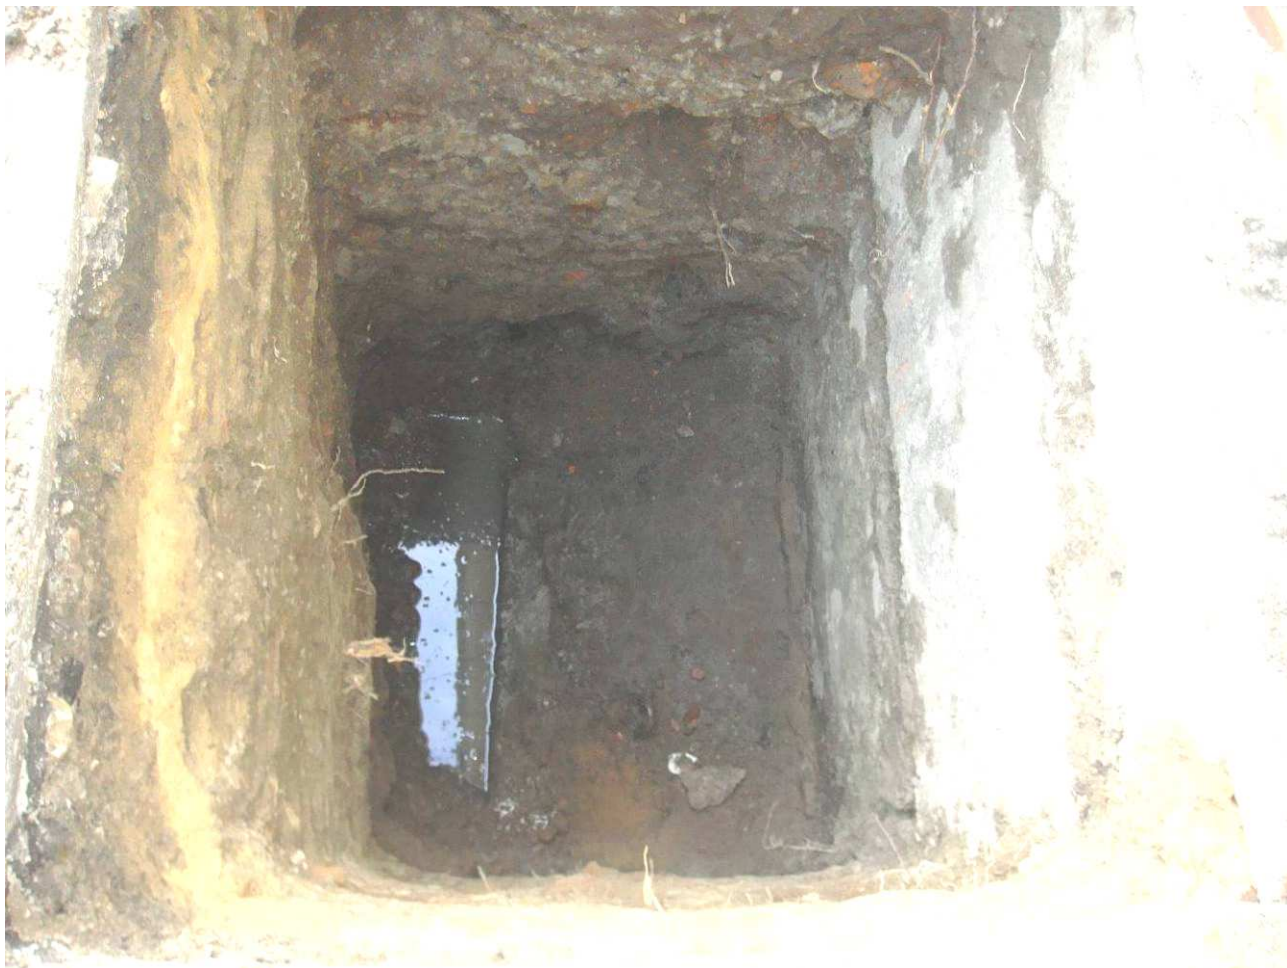
Рис. 4. Шурф №1

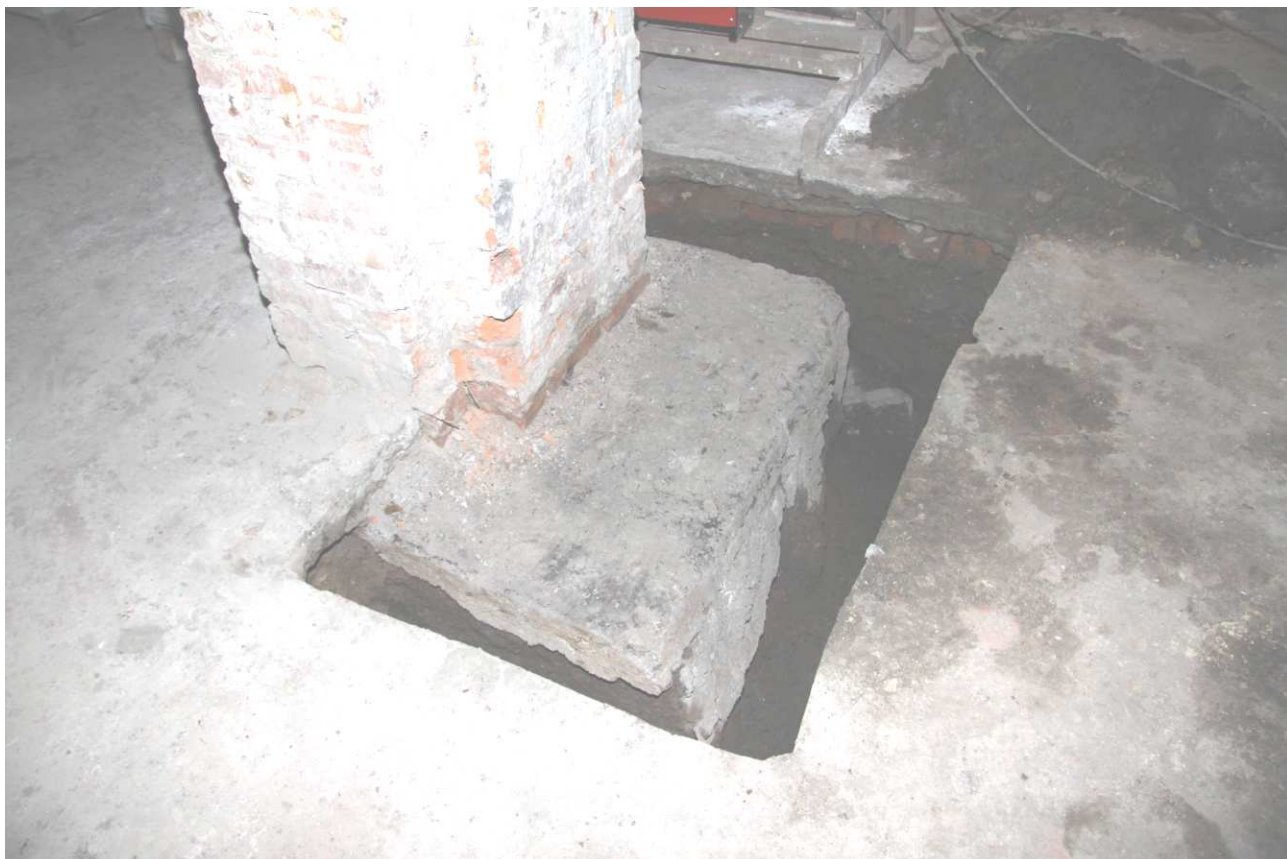
Рис. 5. Шурф №3

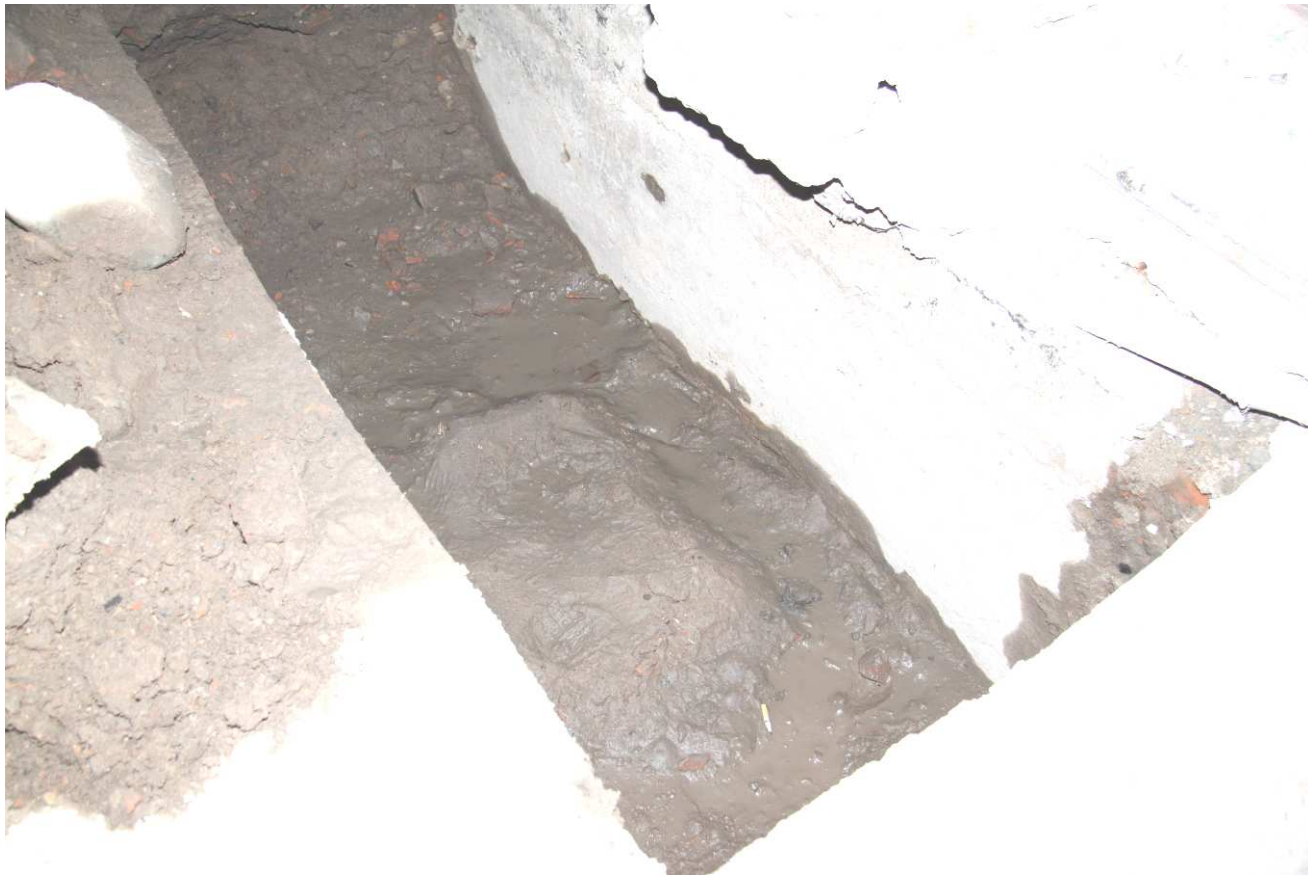
Рис. 6. Шурф №4

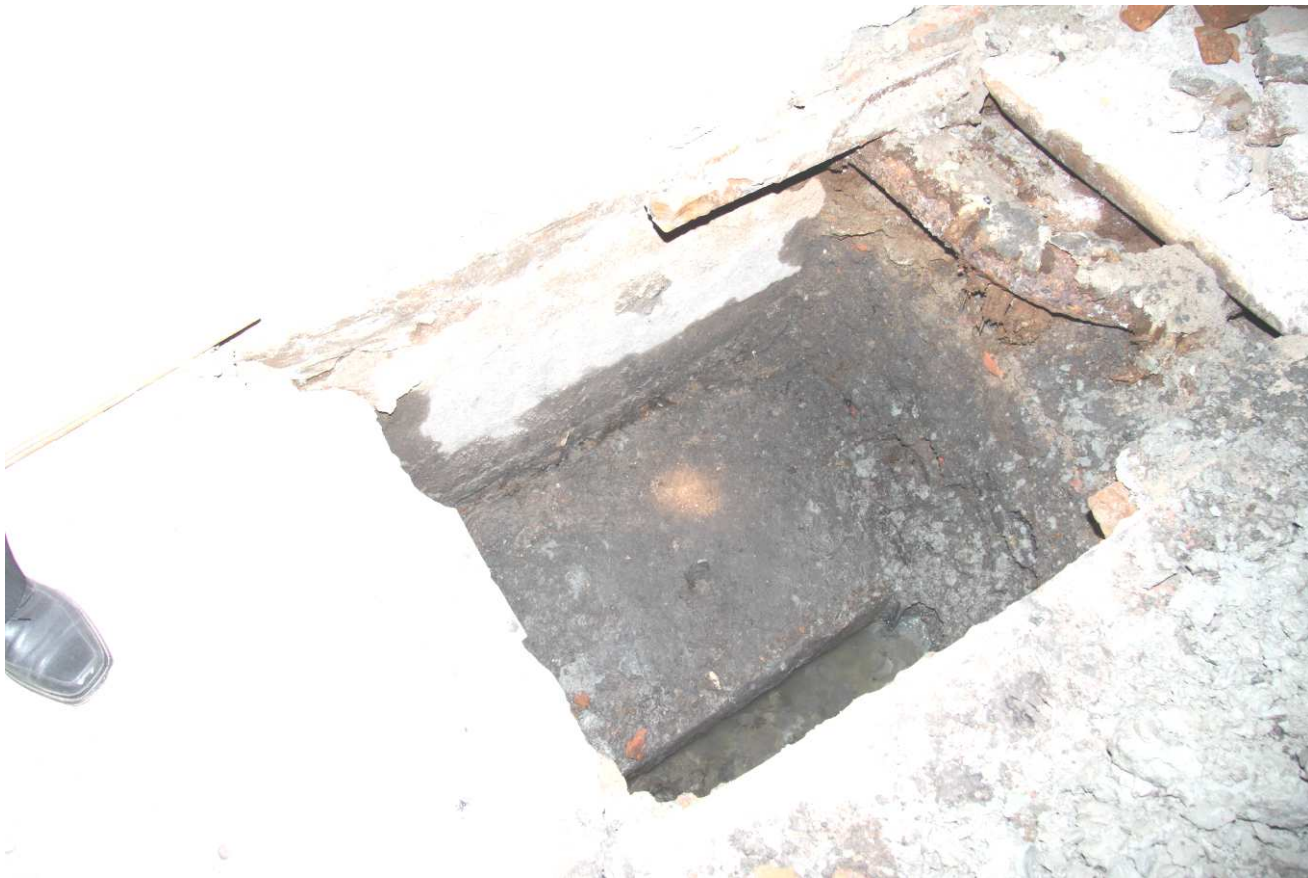
Рис. 7. Шурф №2

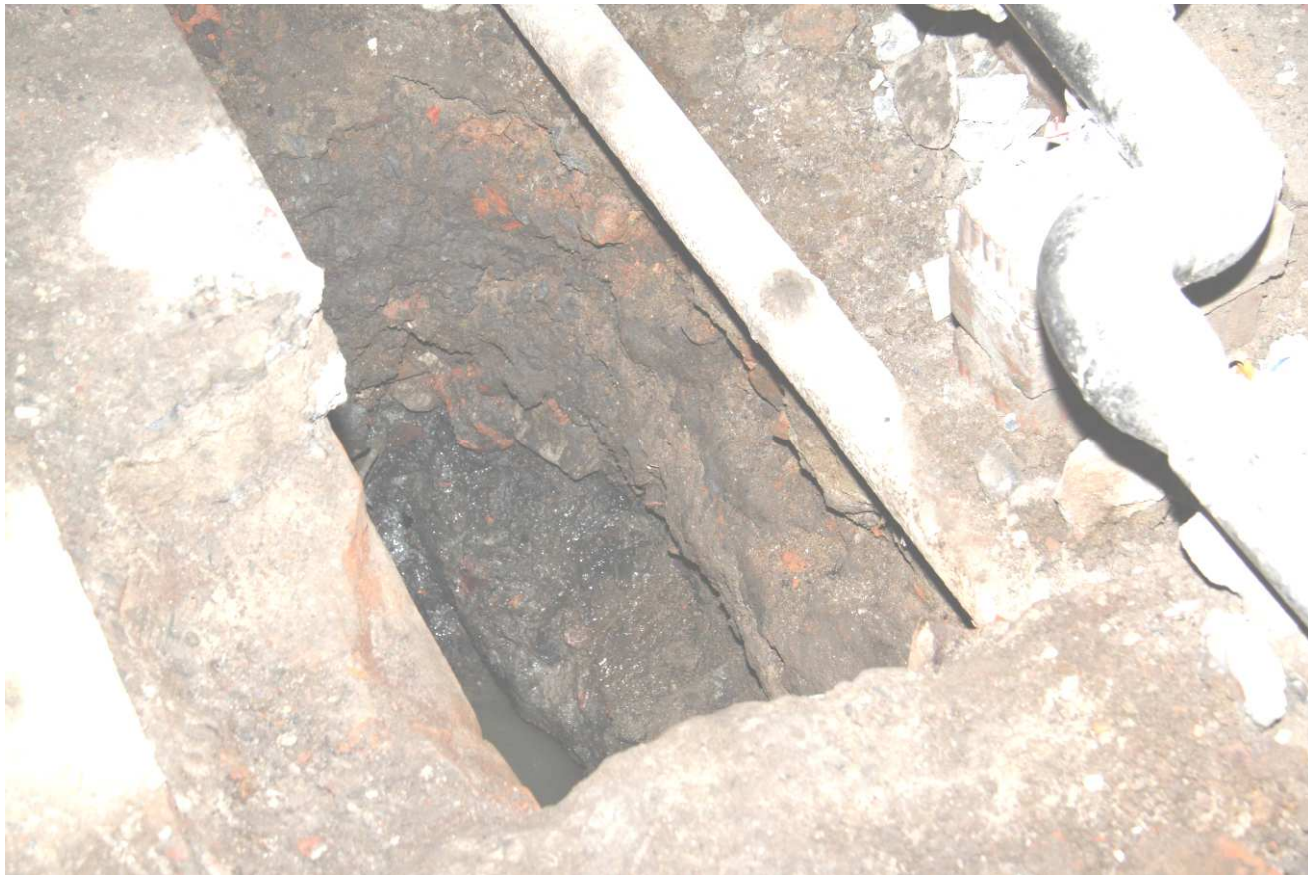
Рис. 8. Шурф №5

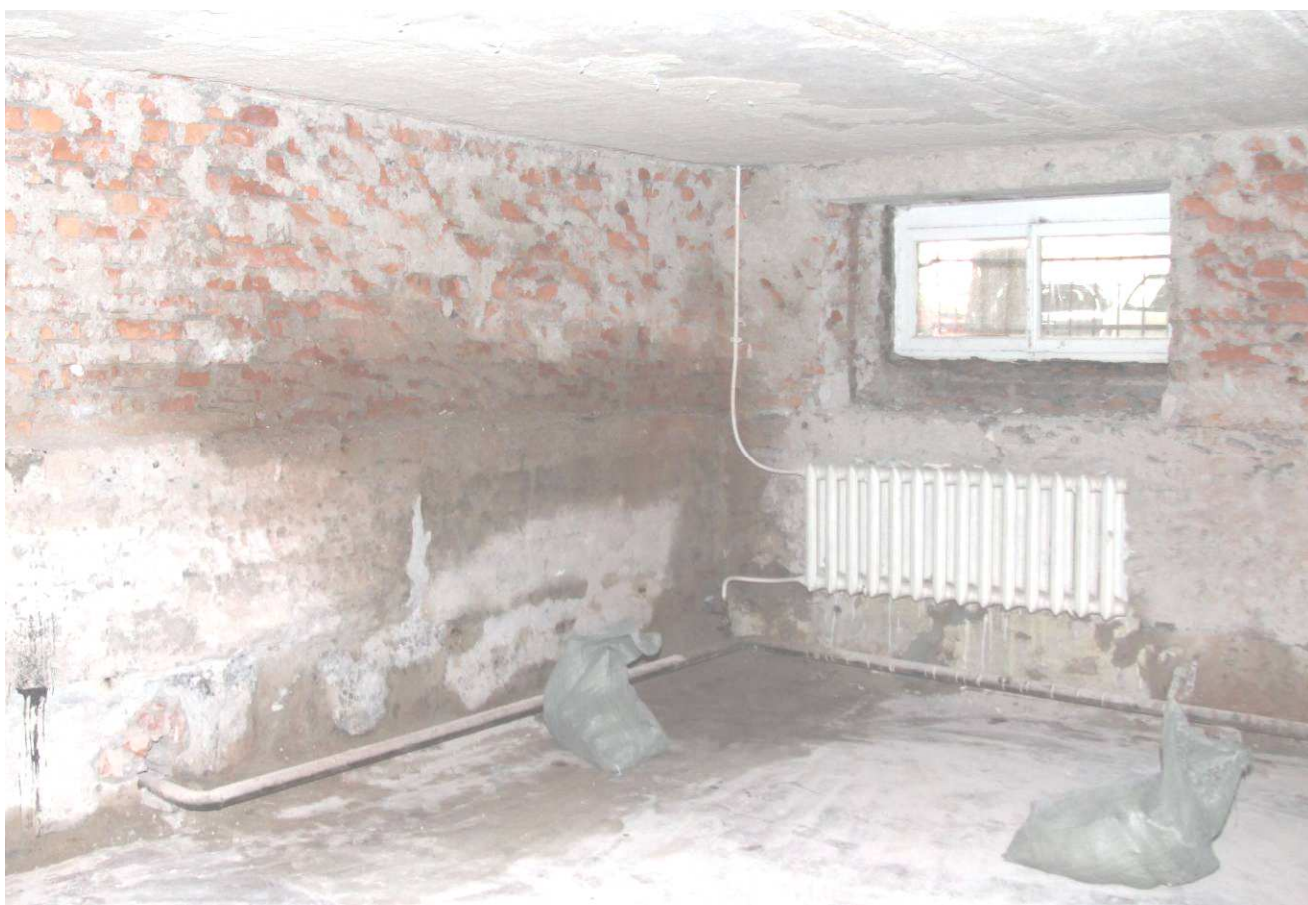
Рис. 9. Замачивание стены и фундаментов по оси И м.о. 10-11

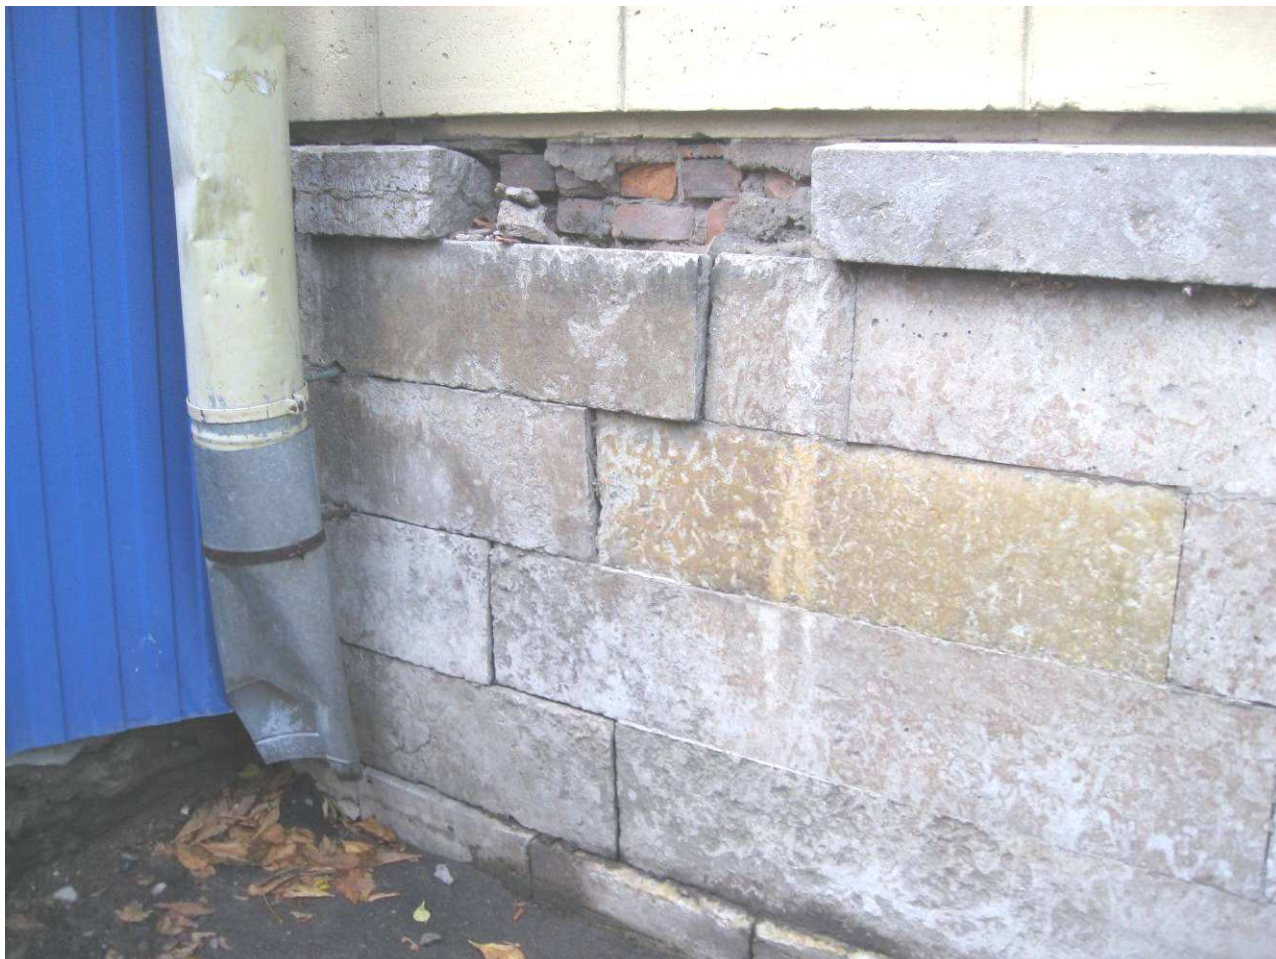
Рис. 10. Повреждение цоколя стены в осях 6-10

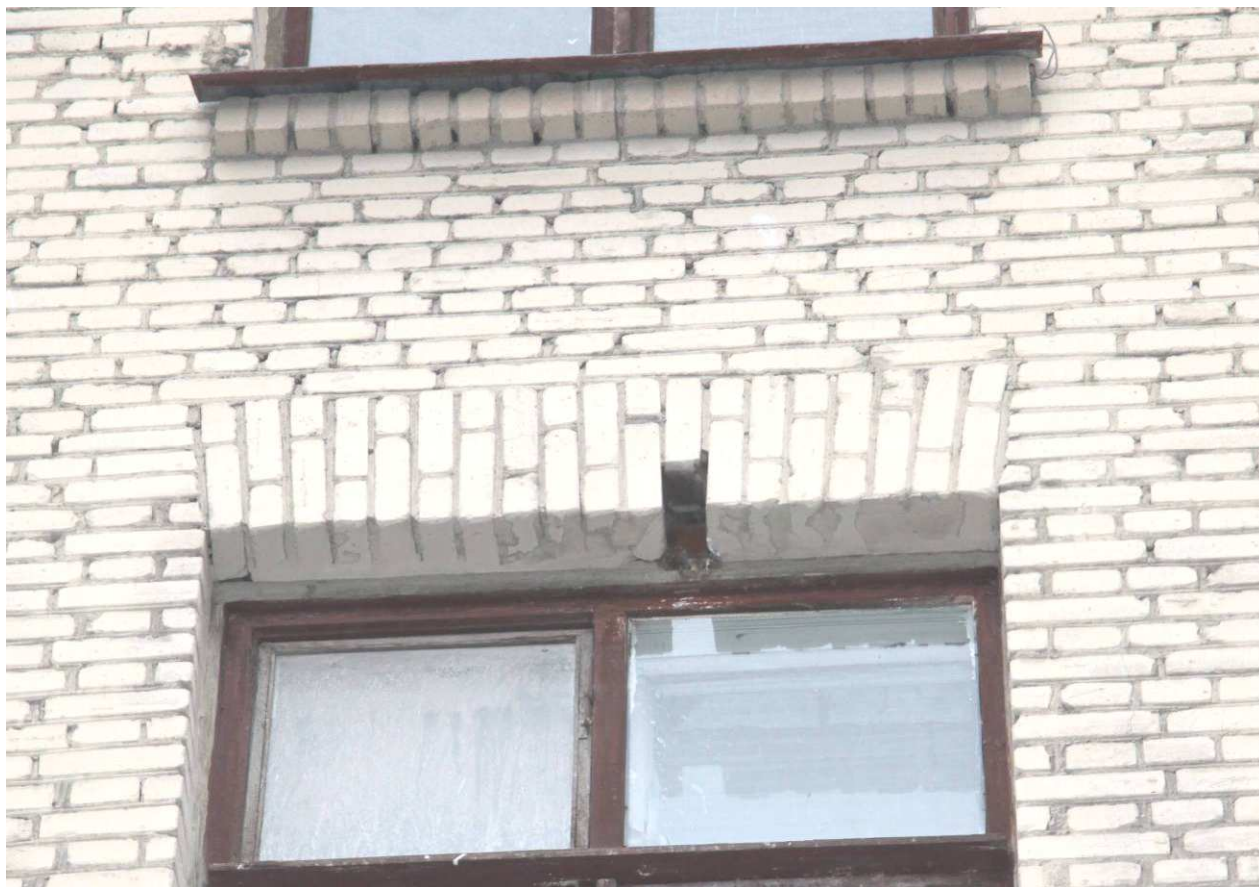
Рис. 11. Повреждение плоской клинчатой перемычки

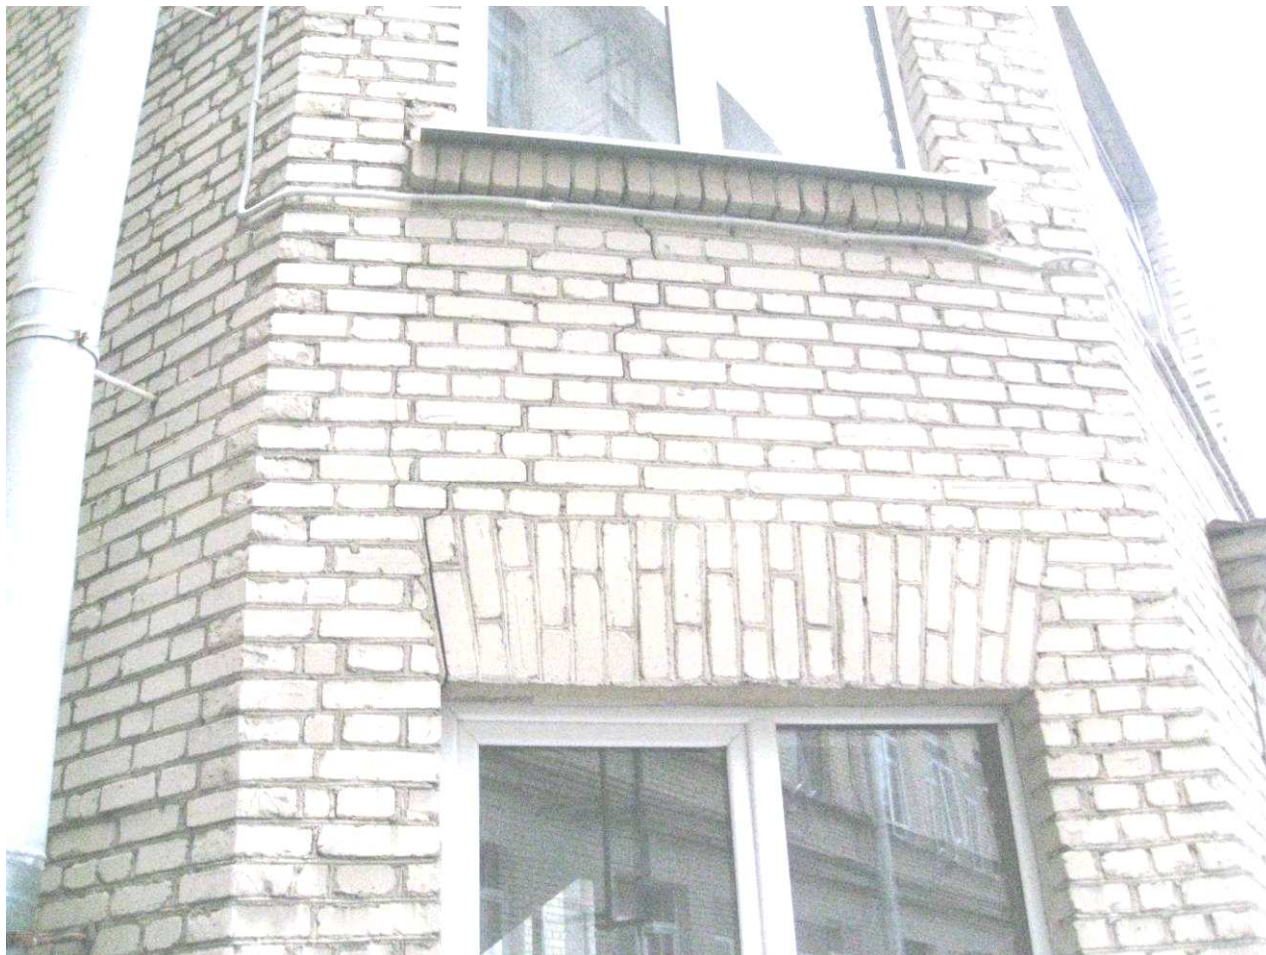
Рис. 12. Трещина фасада по оси Е

3. Восстановить сплошность наружных стен путем устранения трещин.

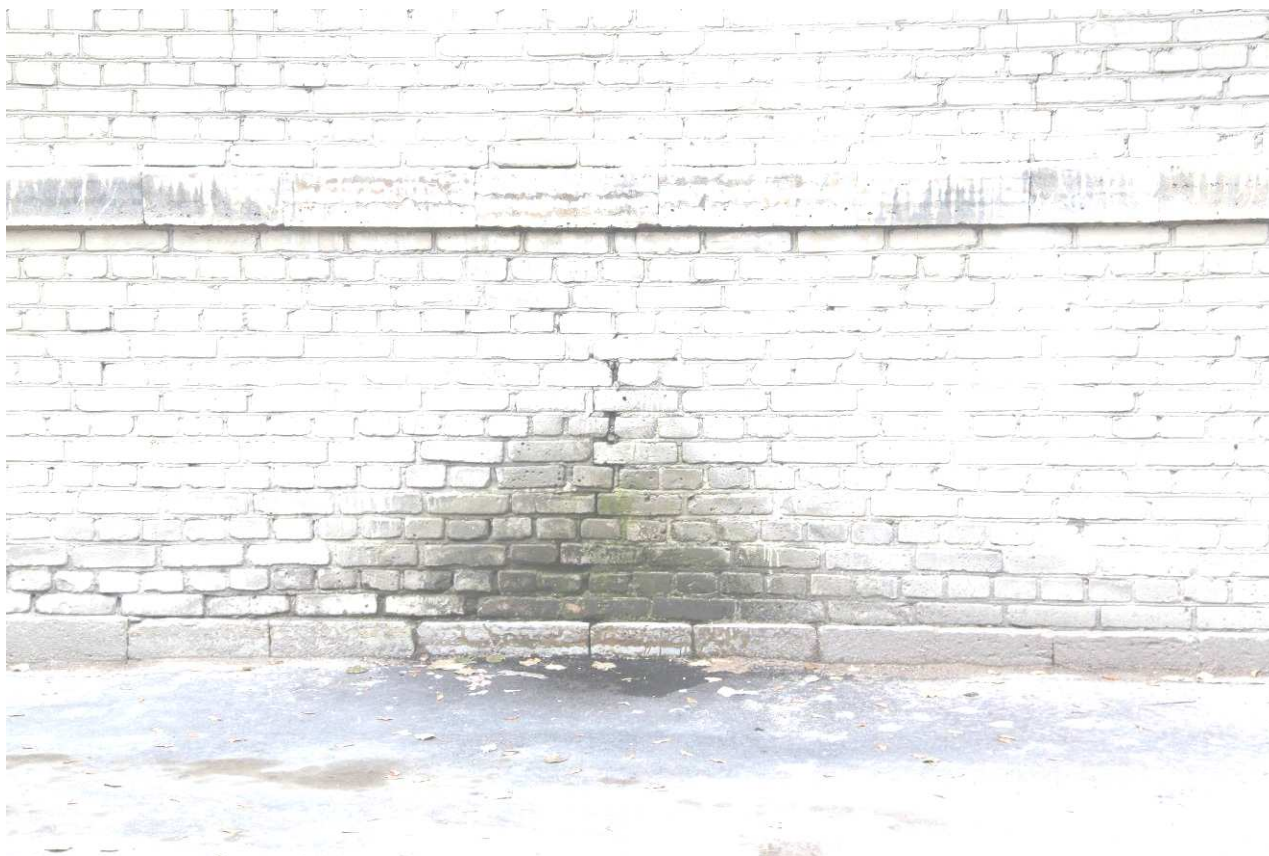
На южном и западном фасадах в уровне цоколя так же имеют место множественные влажностные повреждения стен с развитием плесени (рис. 13). Необходима очистка фасада от плесени и затирка выветрившихся швов кладки.

Рис. 13. Влажностные повреждения стен и развитие плесени

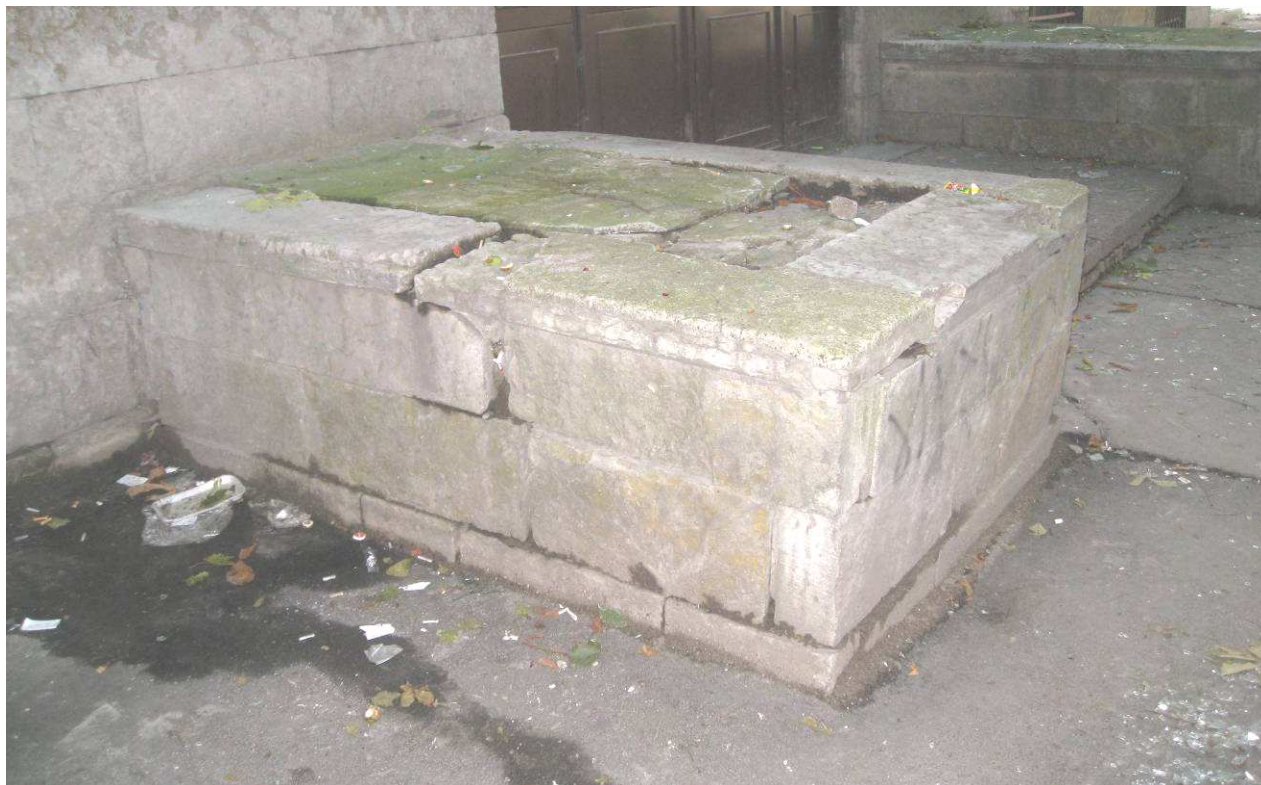
Все крыльца здания находятся в неудовлетворительном состоянии и требуют полной замены (рис. 14). Два входа в подвал и лестница на стилобат так же находятся в неудовлетворительном состоянии и требуют ремонта (рис. 15).

Рис. 14. Крыльцо главного входа (со стороны восточного фасада)

Состояние крылец, входов в подвал и лестницы на стилобат неудовлетворительное. Физический износ составляет 100%. Крыльца требуют полной замены, а входы в подвал и лестница на стилобат – капитального ремонта.

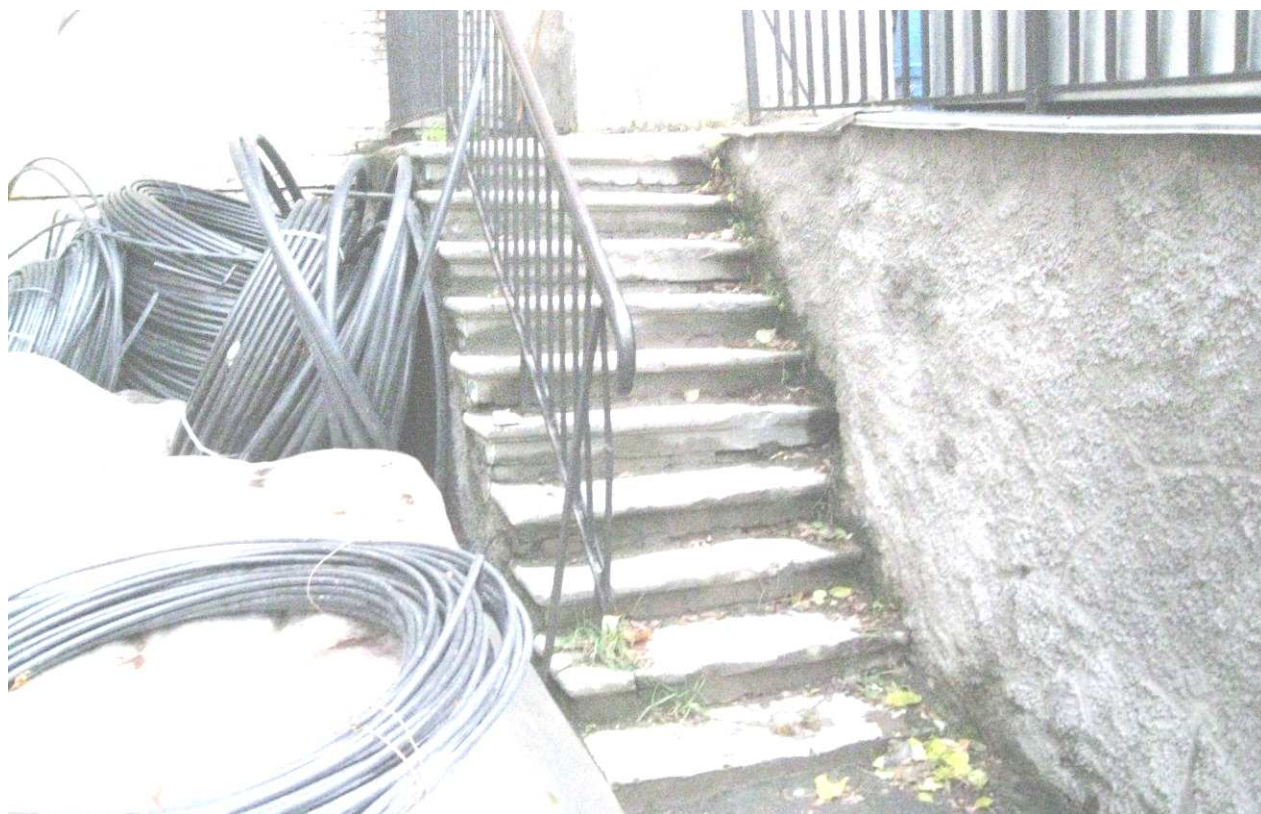
Рис. 15. Лестница на стилобат

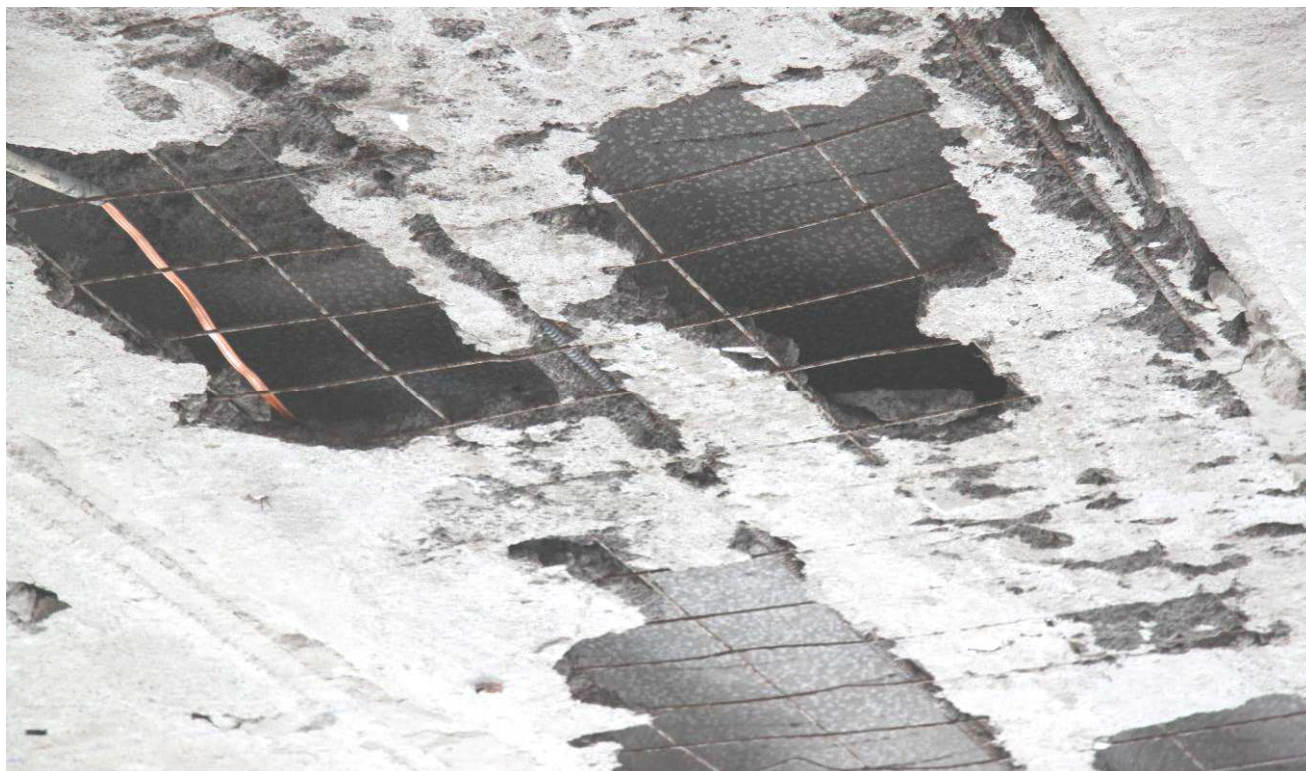
Рис. 16. Дефект плиты перекрытия 2 этажа м.о. 4-7

Состояние перекрытий удовлетворительное. Физический износ составляет порядка 30%. Требуется замена плиты 2 этажа м.о. 4-7. Остальные плиты требуют некоторого ремонта, целесообразного именно на данной стадии.

1. Произвести замену плиты перекрытия 2 этажа м.о. 4-7.
2. Очистить пустоты плит от строительного мусора.
3. Заделать разрушенные участки.
4. Проектом предусмотреть мероприятия по увеличению защитного слоя рабочей арматуры плит перекрытий во влажных помещениях.
5. Произвести ремонт подвальных плит перекрытия с влажностными повреждениями.

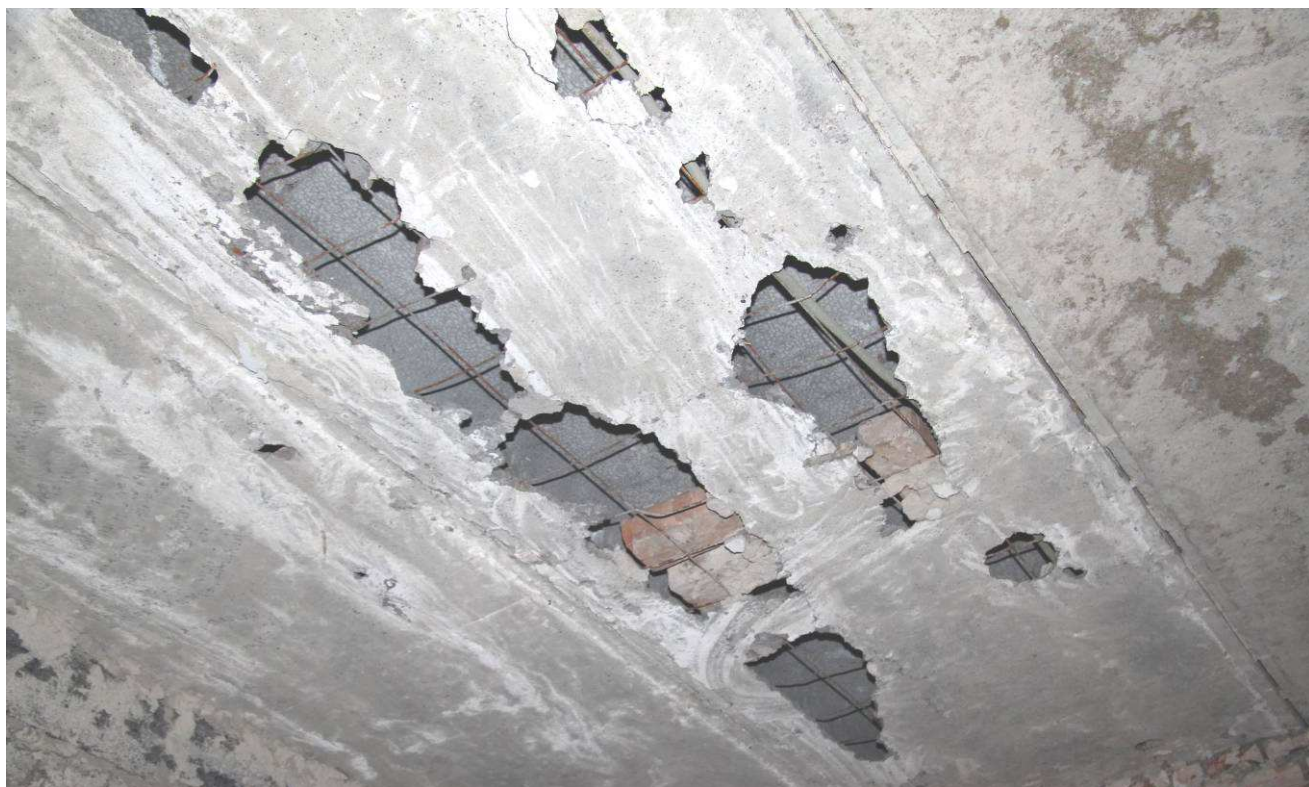
Большое количество плит имеют механические повреждения, произошедшие, возможно, ещё на стадии монтажа. Причиной, обуславливающей появление дефектов, является недостаточная толщина плиты в зоне пустот. В плитах имеются разрушенные участки, нарушающие герметичность её пустот (рис. 17). Большинство разрушенных участков расположено на нижней поверхности плит, но имеются плиты с дефектами на верхней поверхности. Указанные дефекты не влияют на несущую способность плит.

Рис. 17. Распространенный дефект плит перекрытия

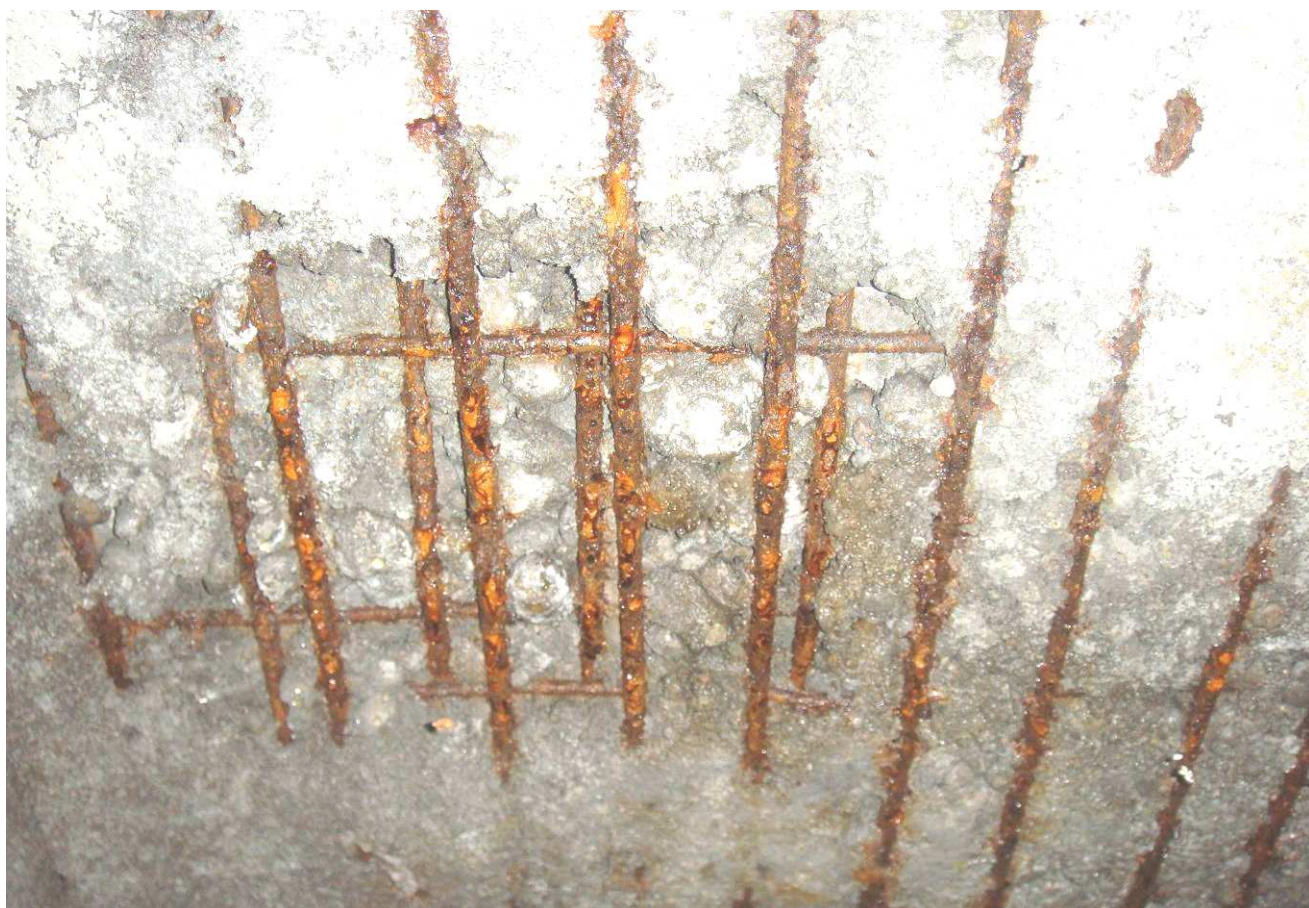
Плиты подвального перекрытия имеют значительные влажностные повреждения и требуют ремонта (рис. 18). Необходима очистка поверхности от поврежденного бетона на глубину примерно 5-10мм, очистка арматуры от ржавчины и оштукатуривание поверхности цементно-песчаным раствором по металлической сетке. Толщина штукатурного слоя, измеряемая от поверхности рабочей арматуры – 20мм.

Рис. 18. Влажностные повреждения плит перекрытия подвала
